TUFTON - PORTABLE STEREO LOUDSPEAKER

KASUTUSJUHEND USER MANUAL

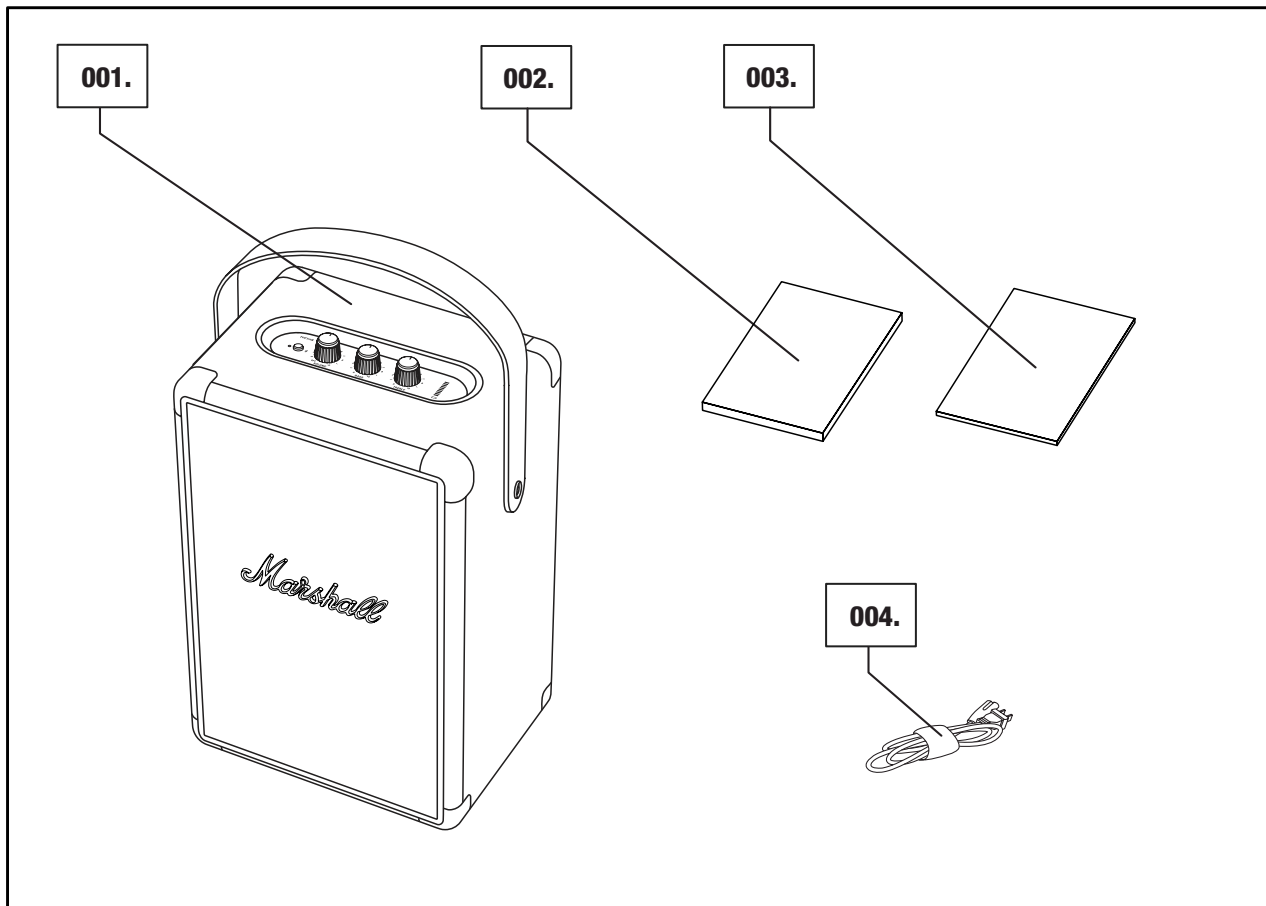
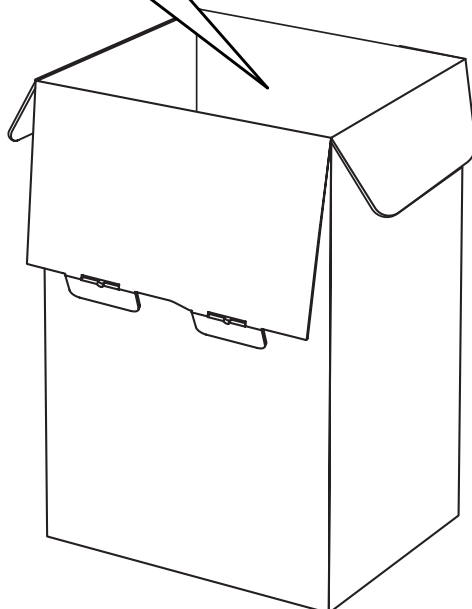
KARBI SISU

- 001. MARSHALL TUFTON KAASASKANTAV STEREOKÕLAR
- 002. LÜHIJUHEND
- 003. TÄHTSAD OHUTUSJUHISED
- 004. TOITEJUHE

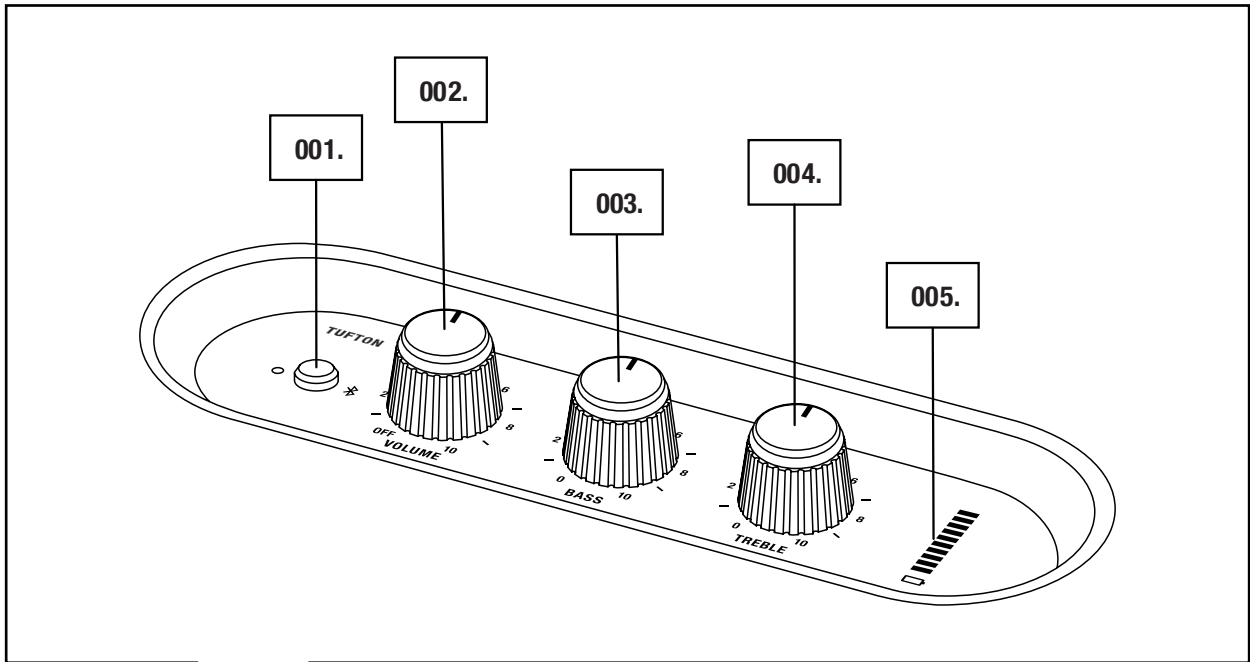
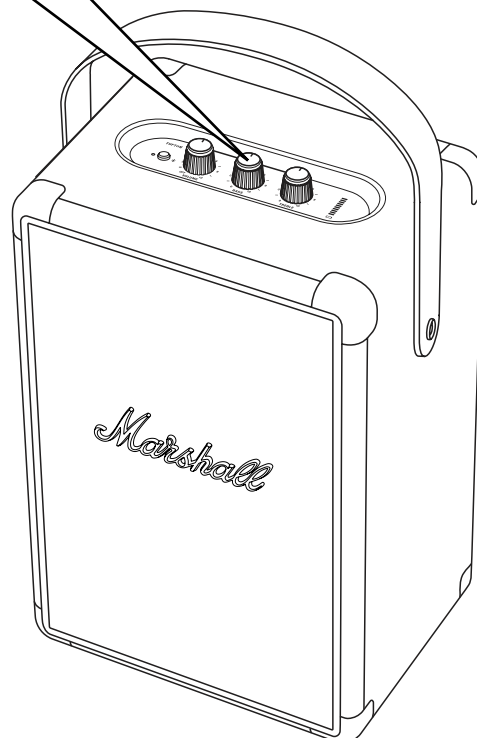
ÜLDKIRJELDUS

- 001. Bluetoothi NUPP
- 002. TOITE/HELITUGEVUSE NUPP
- 003. BASSINUPP
- 004. KÕRGSAGEDUSTE NUPP
- 005. AKUTASEME INDIKAATOR

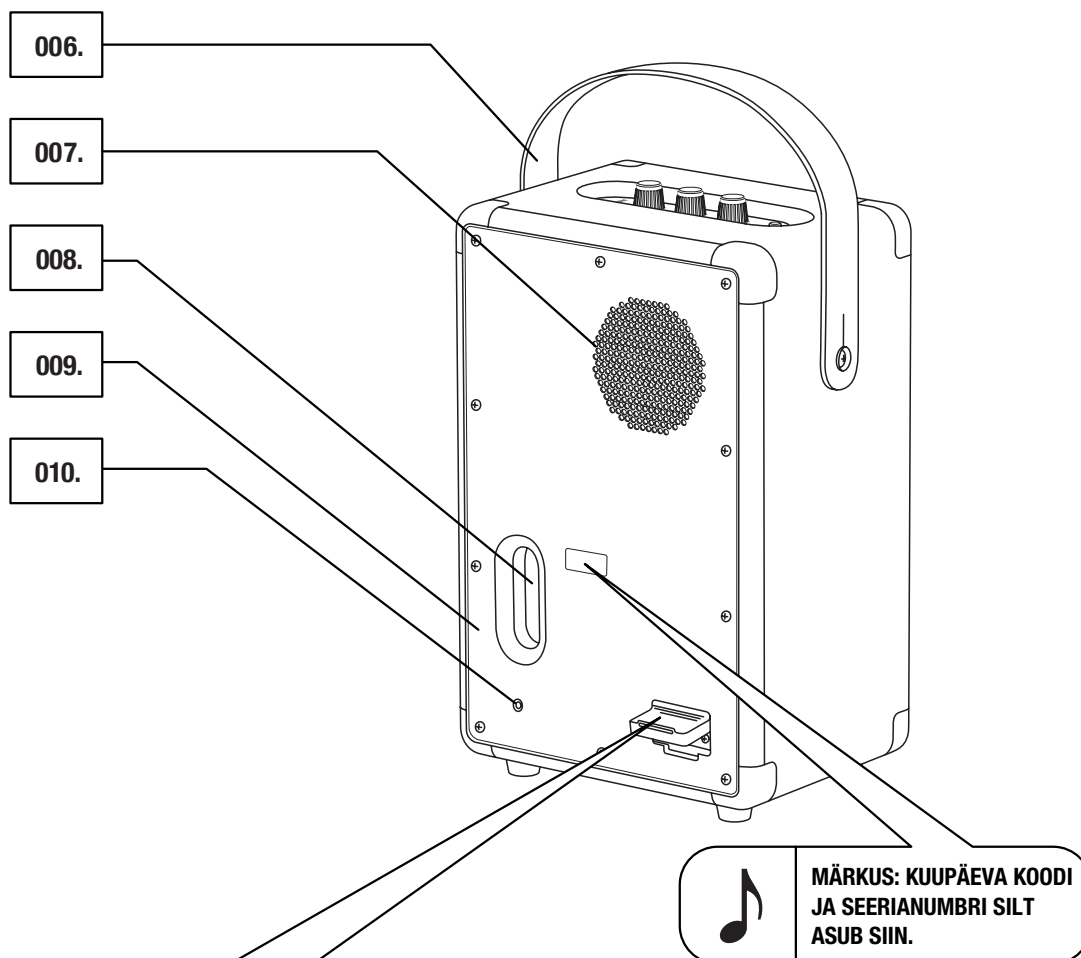
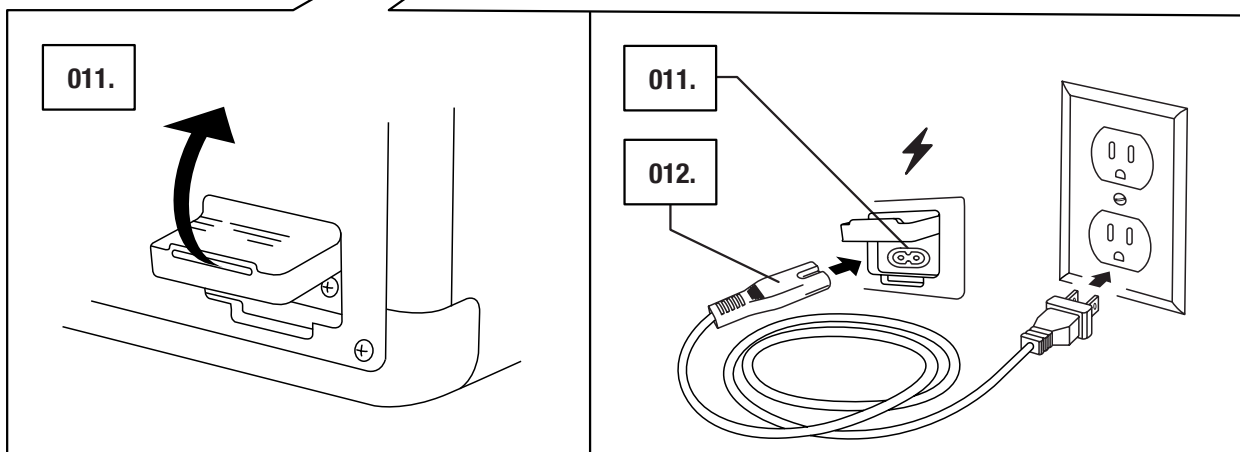
ÜLDKIRJELDUS JÄTKUB

- 006. EEMALDATAV KANDERIHM
- 007. TAGUMINE VALJUHÄÄLDI
- 008. BASSIAVA
- 009. TAGAPANEEL
- 010. HELISISEND (3,5 mm PISTIKU JAOKS)
- 011. TOITEPESA
- 012. TOITEJUHE

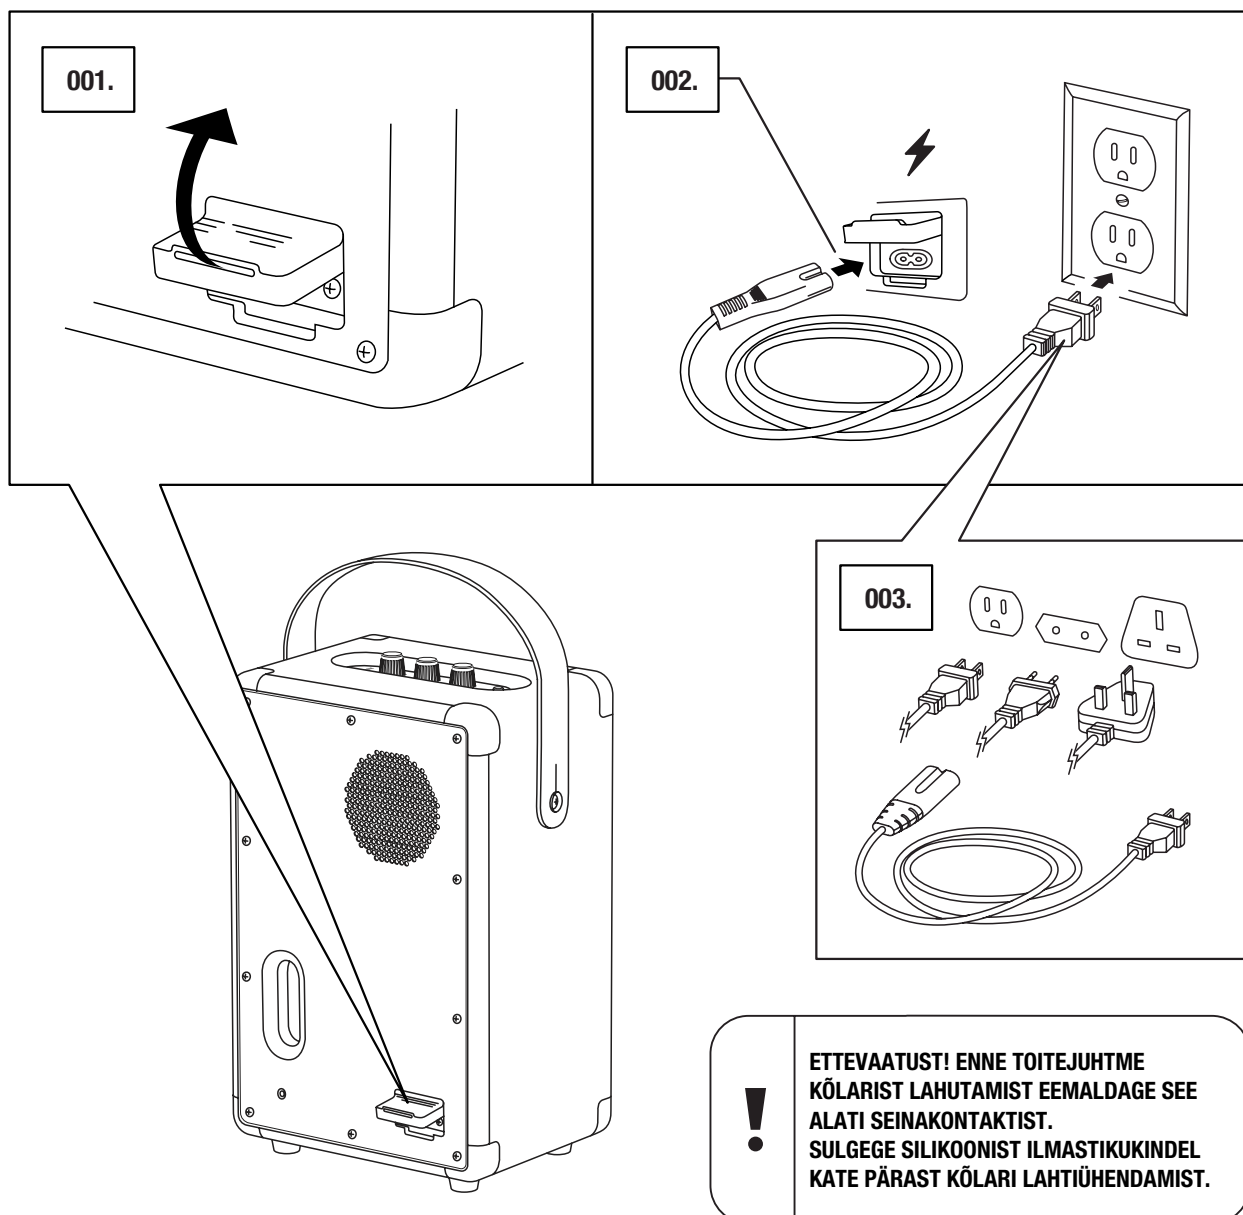
SISEMISE AKU VAHETAMINE

TUFTON ON VARUSTATUD SISEMISE AKUGA, MIS VÕIMALDAB ESITADA MUUSIKAT KESKMISEL HELITUGEVUSEL ROHKEM KUI 20 TUNDI JÄRJEST. TÜHJA AKU TÄIS LAADIMINE VÕTAB UMBES 2,5 TUNDI.

001. TÕMMAKE SILIKOONIST ILMASTIKUKINDEL KATE KÕLARI TAGAKÜLJELT ETTEVAATLIKULT LAHTI.

002. ÜHENDAGE TOITEJUHE KÕLARI PISTIKUPESSA.

003. ÜHENDAGE TOITEJUHTME PISTIK SEINAKONTAKTI. AKUTASEME INDIKAATOR NÄITAB AKU LAETUST.

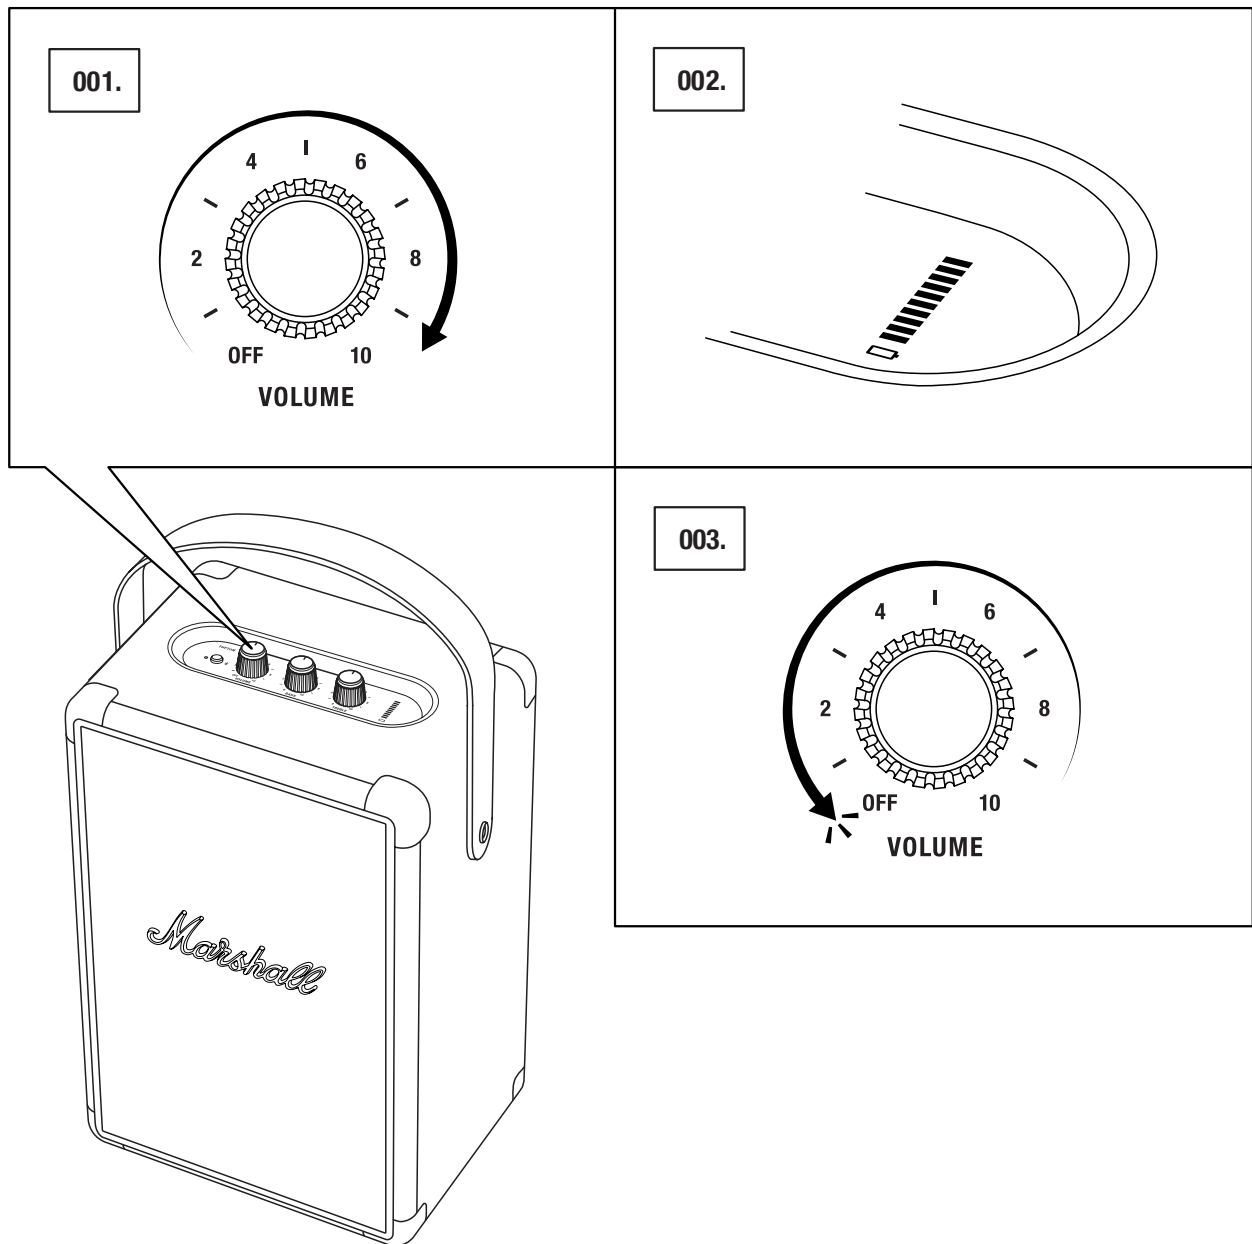
TUFTON SISSE-/VÄLJALÜLITAMINE

HELITUGEVUSE NUPP TOIMIB TOITENUPUNA.

001. PÖÖRAKE HELITUGEVUSE NUPPU PÄRIPÄEVA SOOVITUD
HELITUGEVUSENI JA KÕLAR LÜLITUB SISSE.

002. AKUTASEME INDIKAATOR NÄITAB AKU LAETUST.

003. KÕLARI VÄLJALÜLITAMISEKS PÖÖRAKE HELITUGEVUSE NUPPU
VASTUPÄEVA, KUNI KUULETE KLÕPSU.

004. KÕIK INDIKAATORID KUSTUVAD.

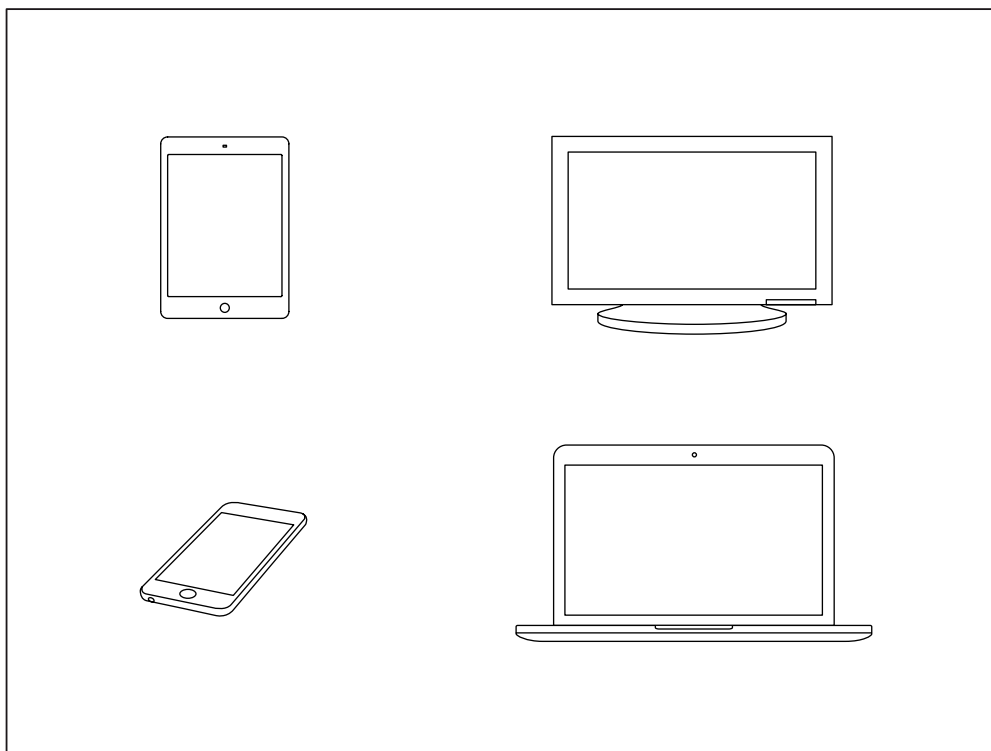
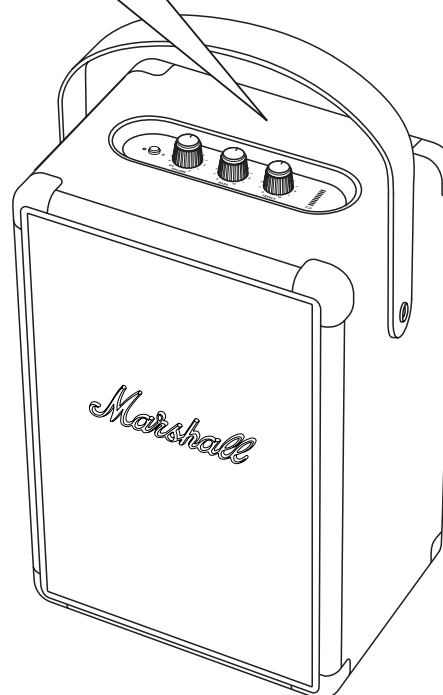
PALJU ÜHENDUSVÕIMALUSI

TUFTON ÜHENDAMISEKS ON MITMEID VÕIMALUSI. JUHTMEVABA ÜHENDUSE JAOKS SAAB KASUTADA Bluetoothi. SOOVI KORRAL VÕITE KASUTADA KA 3,5 mm stereopistikuga juhet.

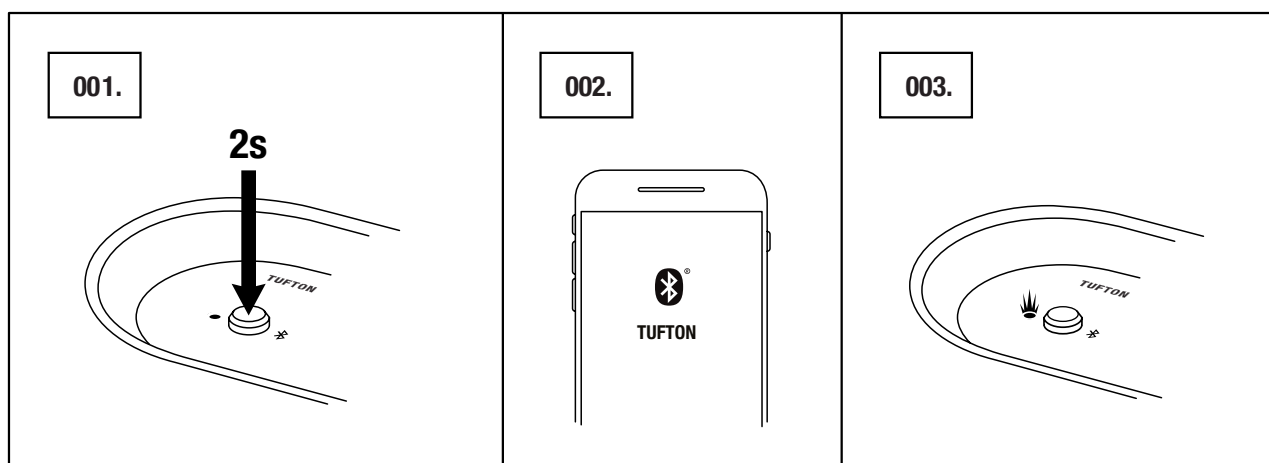
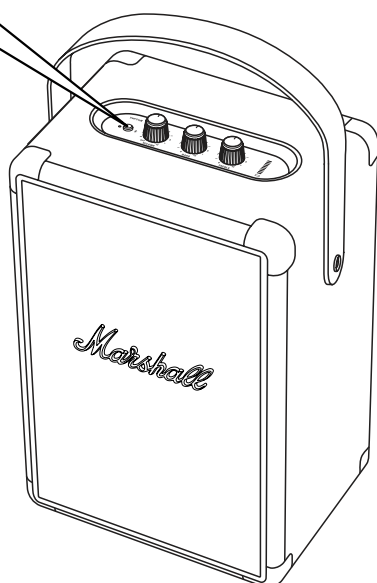
ÜHENDAMINE Bluetoothi KAUDU (SIDUMINE)

001. VAJUTAGE 2 SEKUNDIT Bluetoothi NUPPU.
Bluetoothi INDIKAATOR HAKKAB VILKUMA.
002. LÜLITAGE OMA Bluetooth OMA SEADMES (NUTITELEFON, TAHVELARVUTI, ARVUTI) SISSE.
003. VALIGE Bluetooth-SEADMETE LOENDIST **TUFTON** JA KINNITAGE SIDUMINE. KÕLARI Bluetoothi INDIKAATOR JÄÄB PÜSIVALT PÕLEMA, KUI SEADMED ON ÜHENDATUD.
004. VAJUTAGE OMA HELISEADMEL TAASESITUSE NUPPU.

TUFTON SAAB OLLA ÜHENDATUD SAMAAEGSELT KAHE Bluetooth-SEADMEGA. TAASESITUSE ALUSTAMINE Bluetooth-SEADMES MUUDAB VASTAVA SEADME HELIALLIKAKS. KUI SAMAL AJAL ESITATI MUUSIKAT TEISEST Bluetooth-SEADMEST, SEATAKSE SEE PAUSILE.

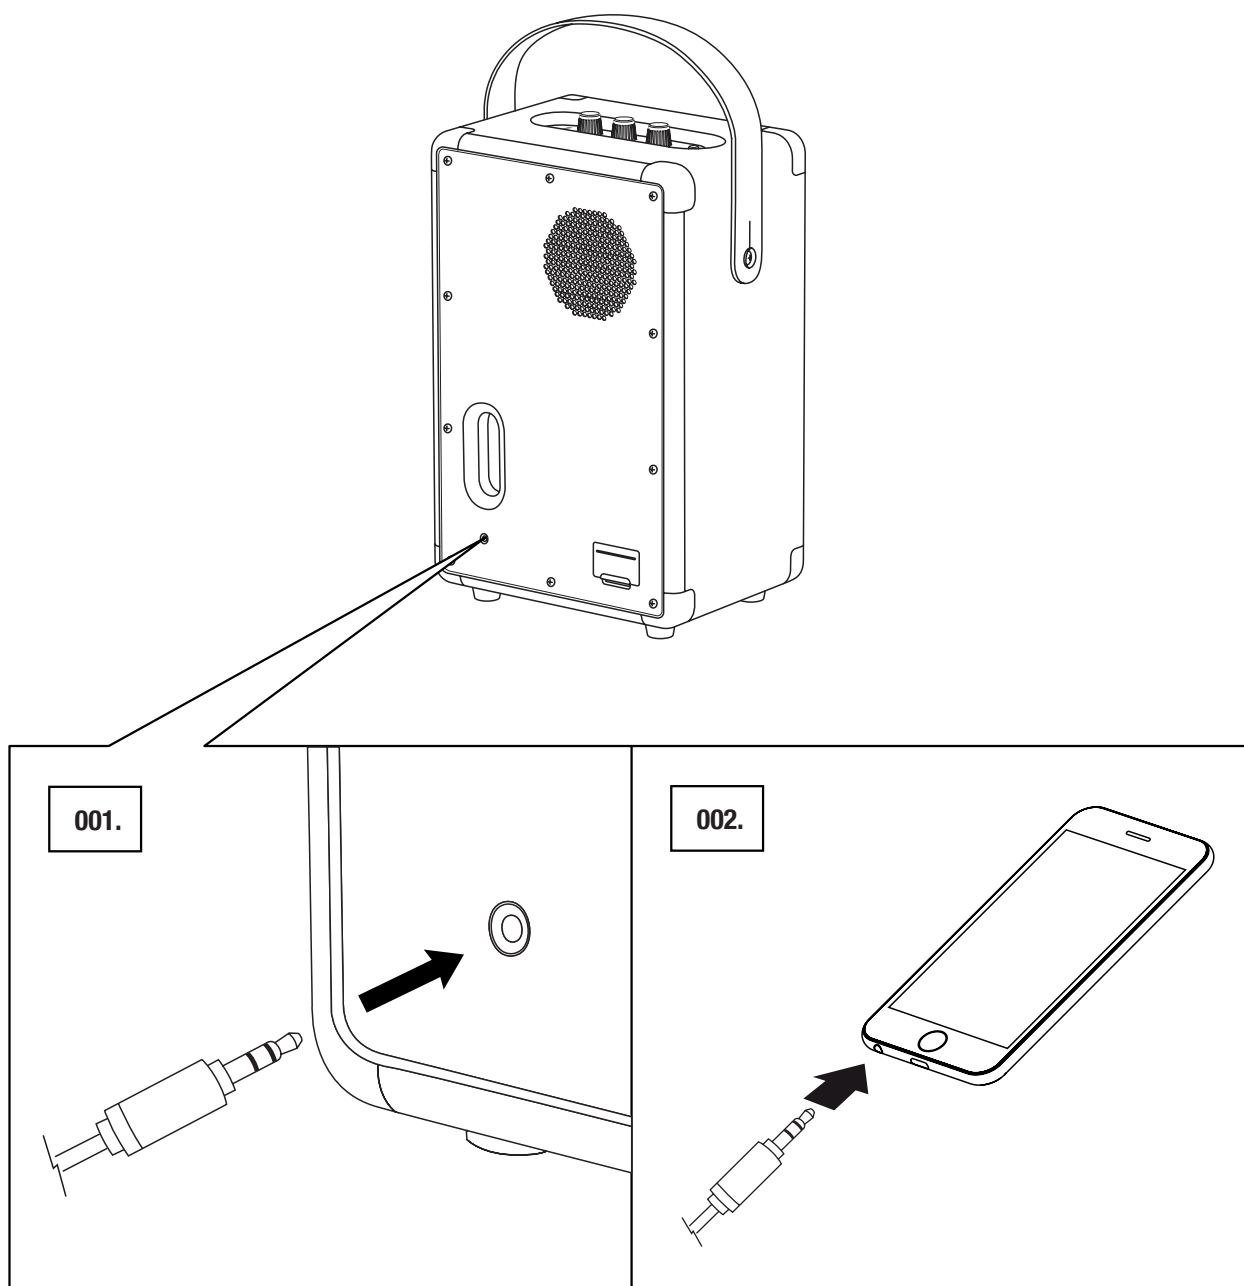
ÜHENDAMINE HELISISENDI KAUDU

001. ÜHENDAGE 3,5 mm STEREOPISTIK KÕLARI TAGAKÜLJEL OLEVASSE PESASSE **AUX**.
002. ÜHENDAGE JUHTME TEINE OTS OMA MUUSIKAMÄNGIJA HELIVÄLJUNDPESASSE.
003. VAJUTAGE OMA HELISEADMEL TAASESITUSE NUPPU.

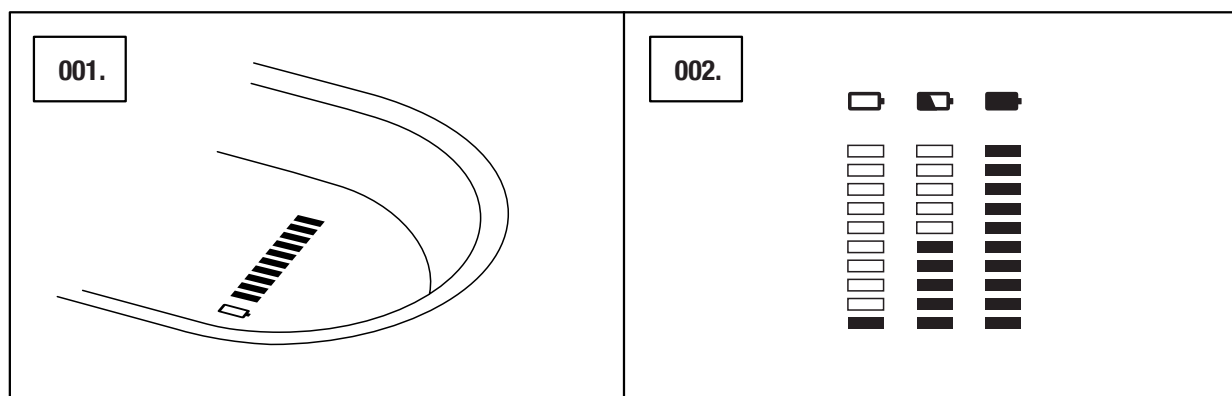
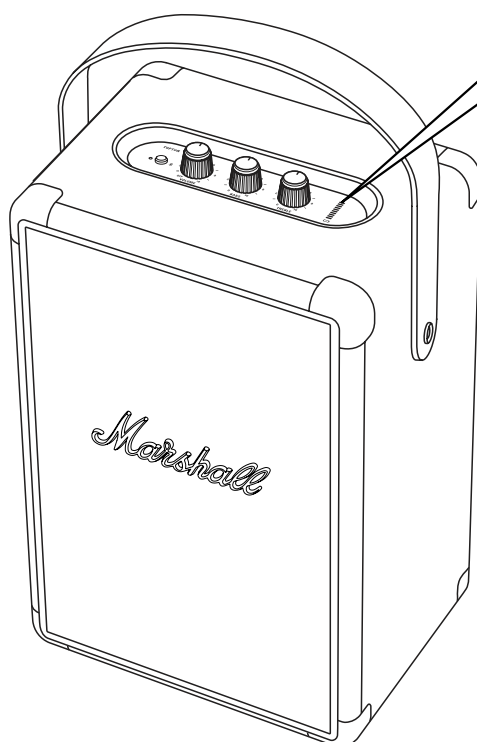
AKUTASEME INDIKAATOR NÄITAB TUFTON AKU LAETUST. INDIKAATOR TUMENEB NORMAALSE KASUTUSE AJAL, ET AKUT SÄÄSTA. MIS TAHES NUPU VAJUTAMISEL SÜTTIB INDIKAATORITULI UUESTI.

AKU LAADIMISEL SÜTTIVAD INDIKAATORITULED TÕUSVA ANIMATSIOONINA.

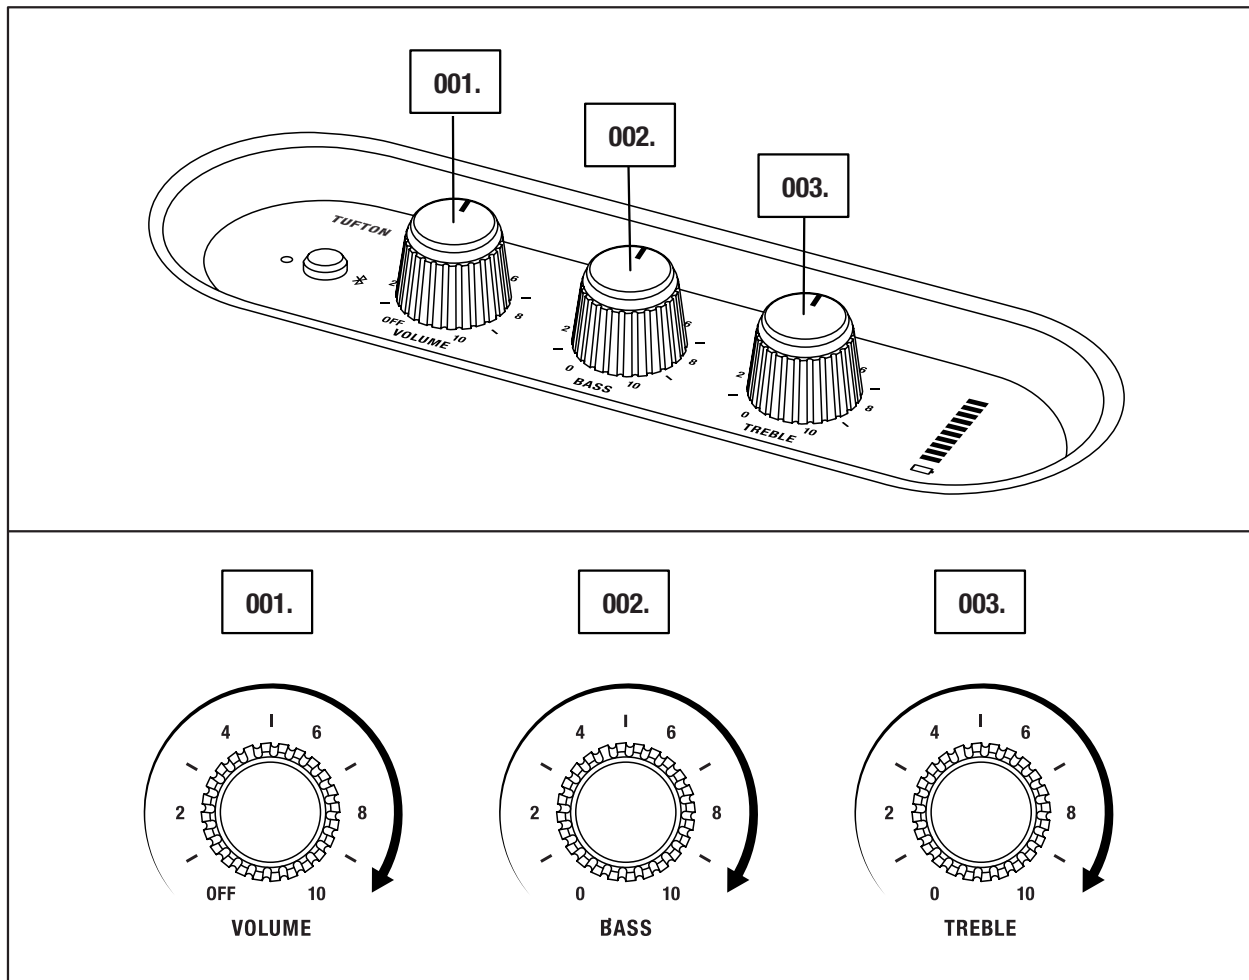
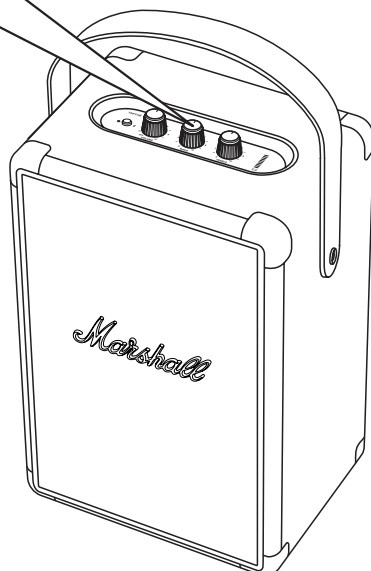
HELITUGEVUSE/BASSI/KÕRGSAGEDUSTE REGULEERIMINE

KÕLARIL TUFTON ON HELI REGULEERIMISEKS KOLM NUPPU.

001. HELITUGEVUSE NUPP

002. BASSINUPP

003. KÕRGSAGEDUSTE NUPP

MÄRKUS. HELITUGEVUSE
NUPP TOIMIB KA
TOITELÜLITINA.

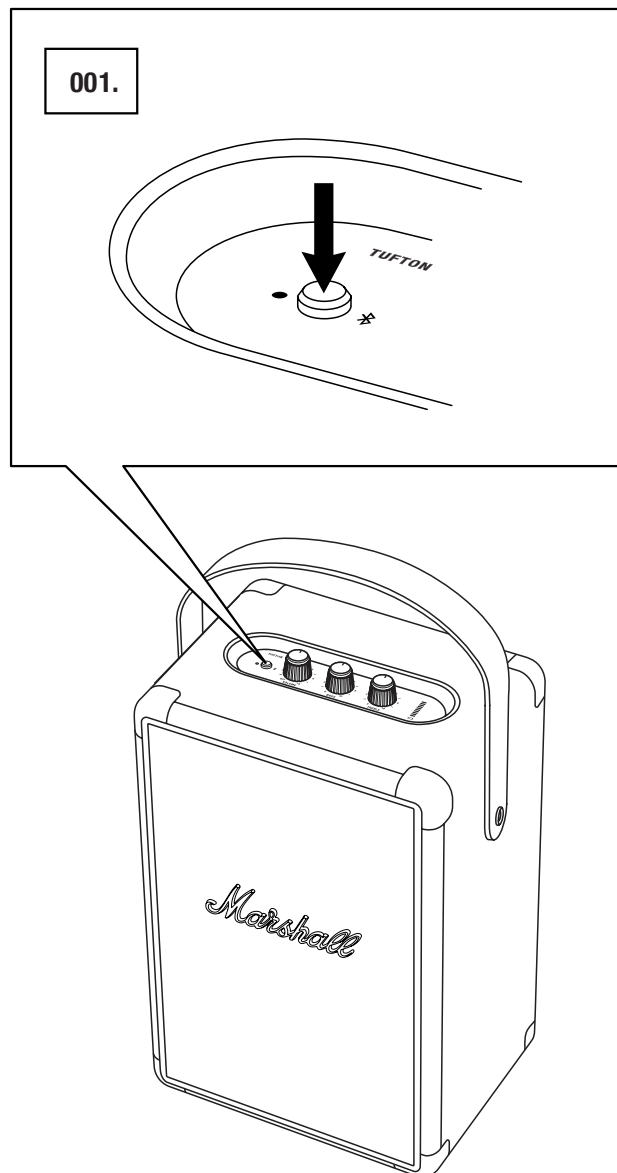
OOTEREŽIIM

KUI TUFTON JÄTTA 10-MINUTIKS KASUTUSETA, LÜLITUB KÕLAR AKU SÄÄSTMISEKS OOTEREŽIIMI. SELLES REŽIIMIS ON KÕIK INDIKAATORID VÄLJA LÜLITATUD JA KÕLAR EI REAGEERI Bluetooth-ÜHENDUSELE.

001. VAJUTAGE Bluetoothi NUPPU, ET KÕLAR OOTEREŽIIMIST ÄRATADA.

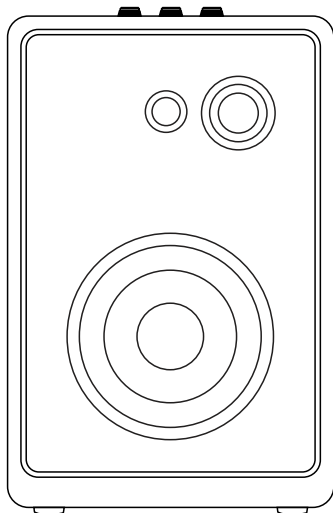
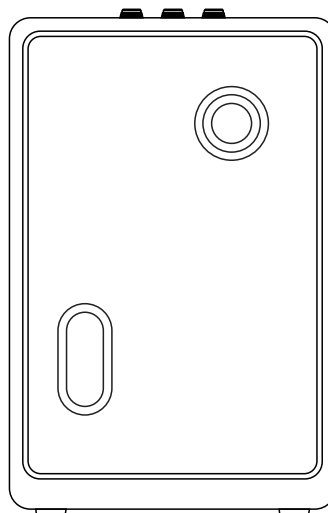
- **KAASASKANTAV STEREOKÖLAR KOOS BASSIKASTI SÜSTEEMIGA**
- **D-KLASSI DIGIVÕIMENDI:** 1 x 40 W + 2 x 15 W + 1 x 10 W
- **16 mm KUPPEL-TÜÜPI KÕRGSAGEDUSVALJUHÄÄLDID:** 1 x
- **2" TÄISULATUSEGA DRAIVERID:** 2 x
- **5,25" MADALSAGEDUSVALJUHÄÄLDI:** 1 x
- **BASSI JA KÕRGSAGEDUSTE JUHTNUPUD**
- **SAGEDUSKARAKTERISTIK:** 40-20 000 Hz ± 6 dB
- **MAKSIMAALNE HELIRÕHUTASE:** 102 dB SPL kaugusel 1 m

MÄRKUS. ESIPANEEL POLE EEMALDATAV. KÄESOLEV
ILLUSTRATSIOON NÄITAB KÖLARI SISEMIST E HITUST.
ÄRGE ÜRITAGE ESIVÕRET EEMALDADA, SEST VASTASEL
JUHL VÕITE OMA KÖLARIT KAHJUSTADA.
